## Archívny výskum stavebno-historického vývoja Rímskokatolíckeho kostola Obetovania Pána v Plavnici<sup>1</sup>

Anton Liška

### *Archival research on the construction-historical development of the Roman Catholic Church of the Presentation of the Lord in Plavnica*

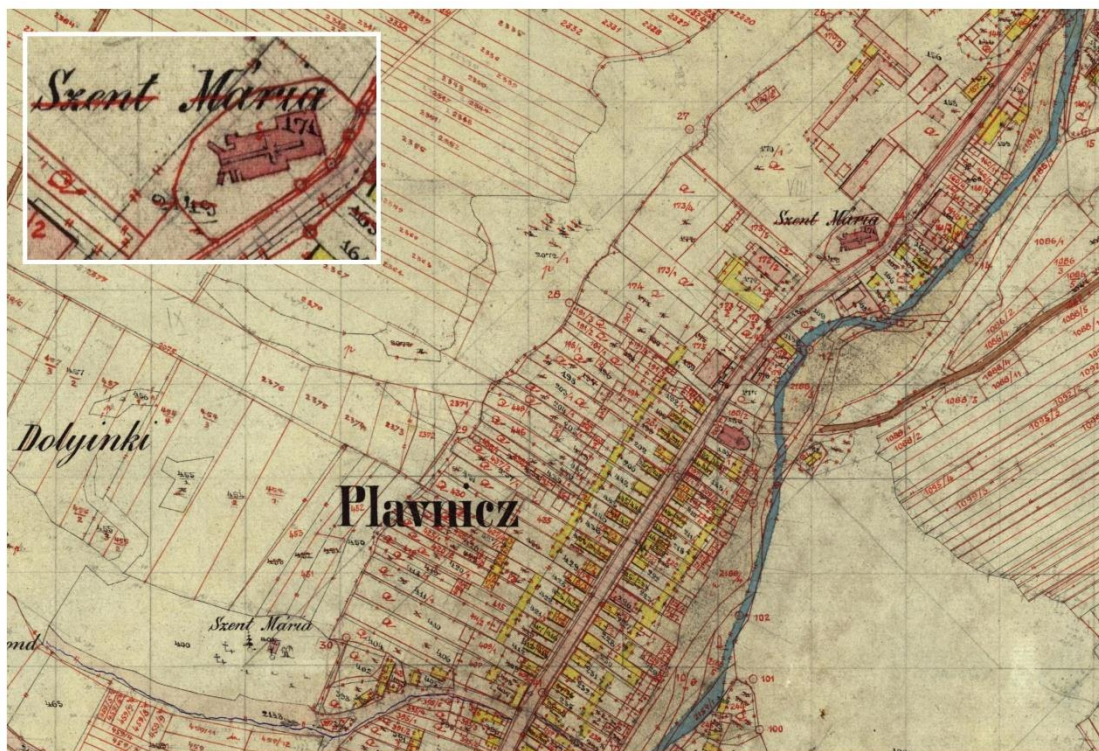
Kostol Obetovania Pána na výreze z historickej katastrálnej mapy obce Plavnica z roku 1871.

Zdroj: Ústredný archív geodézie a kartografie Bratislava, sign. Ša 241, rok 1871.

Na historickej katastrálnej mape obce Plavnica z roku 1871 je kostol Obetovania Pána situovaný v jej centrálnej časti, SZ od miestnej komunikácie a Šambronského potoka, na samostatnej parcele č. 170. Objekt má pôdorys nepravidelného tvaru. Z pôdorysu, ktorý je identický so súčasným, možno dedukovať, že súčasťou kostola boli v roku 1871 aj oporné piliere veže.<sup>47</sup>

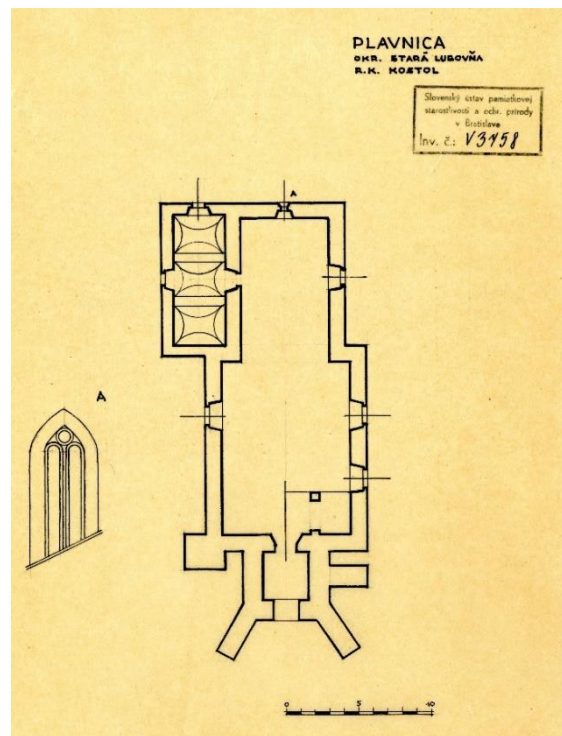
*Nedatované a nesignované schematické zameranie kostola v Plavnici.  
Zdroj: Archív PÚ SR, nedatované (asi 50. roky 20. stor.), sign. V3758.*

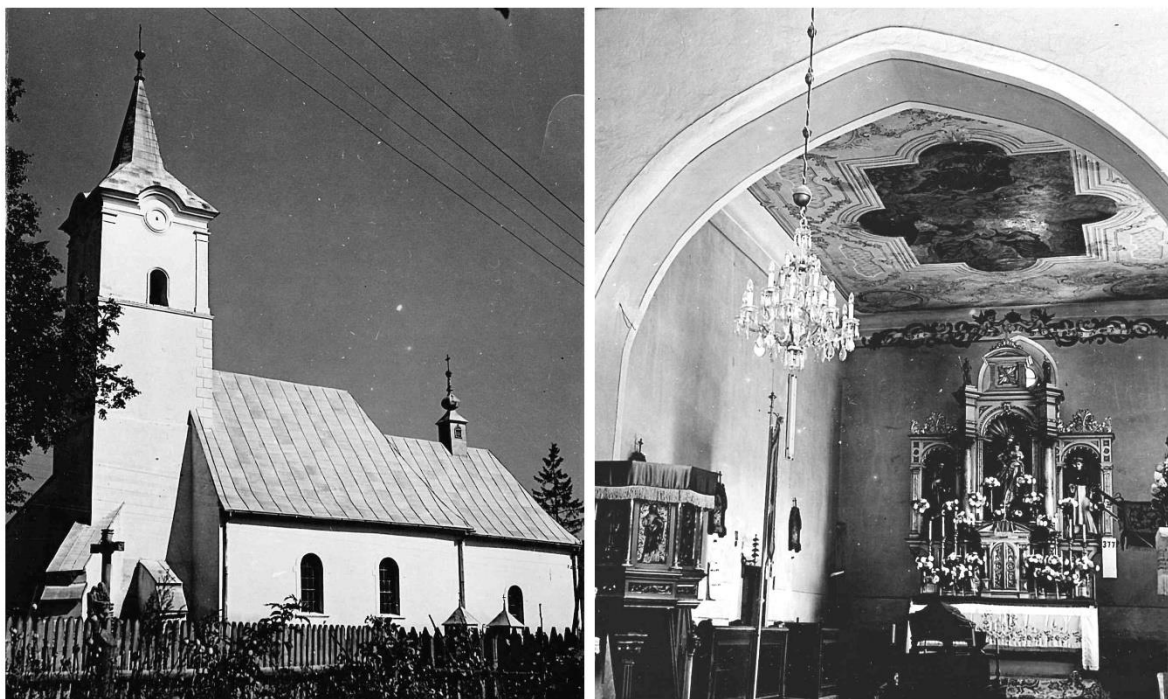
*Interiér a exteriér kostola na dobovej fotografii z roku 1955.*

*Zdroj: Archív PÚ SR, rok 1955, neg. č. 4463-1 a 5. Autorka fotografií: H. Ruttkayová*

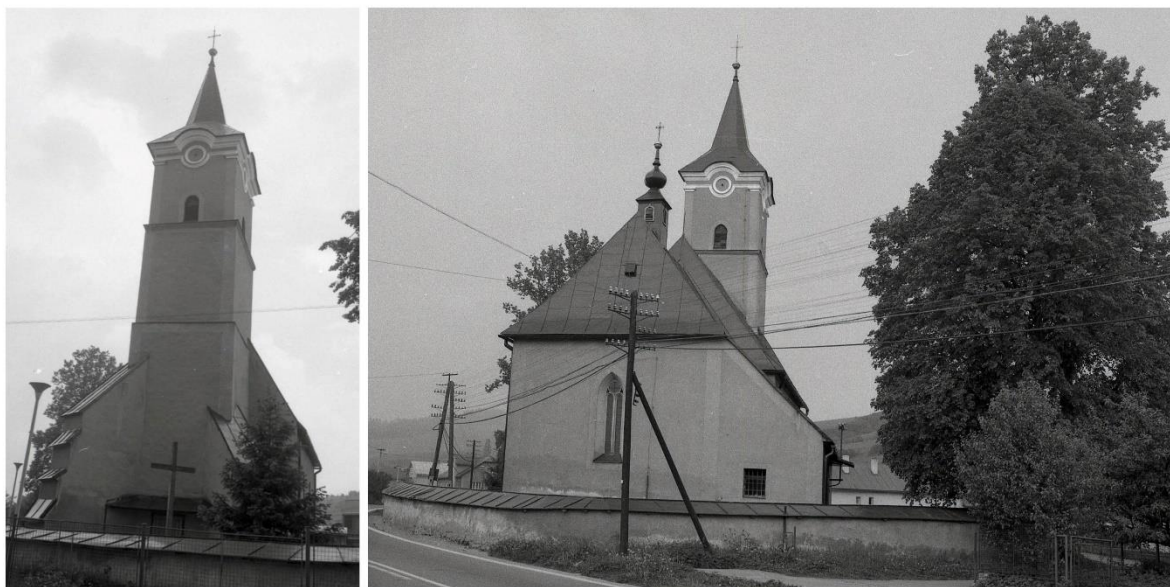
*Exteriér kostola na dobových fotografiách z roku 1987.*

*Zdroj: Archív KPÚ Prešov, rok 1987, neg. č. 32996-3. Autor fotografií: R. Kulka*
